TÖRZSKÖNYV 14.54

a helyi védelem alatt álló építészeti értékek nyilvántartására

1. A védett érték megnevezése:	Z. Gács György: Újságáros és nyomdász - épületdész, sgraffitto
2. Helye:	cím: Vác, Dr. Csányi László krt.17.
	helyrajzi szám: 3018/4
SZT kivonat:	
GPS koordináta:	47°46'53.3"N 19°07'37.1"E

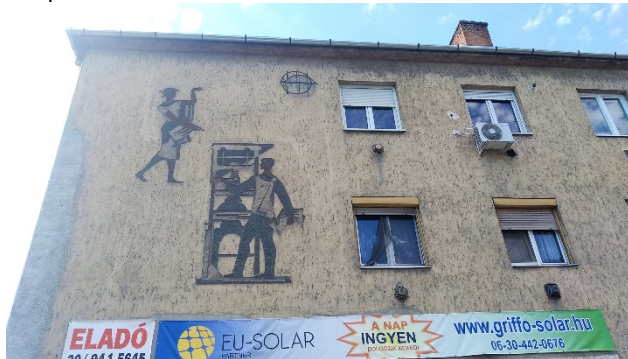
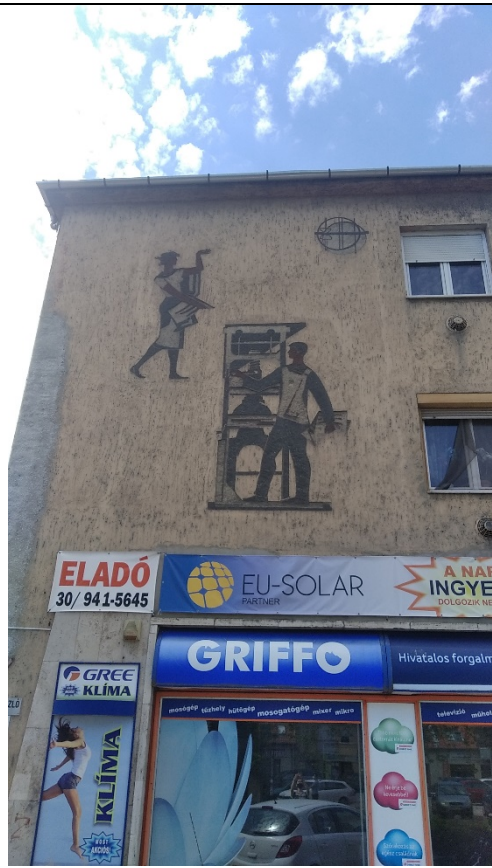
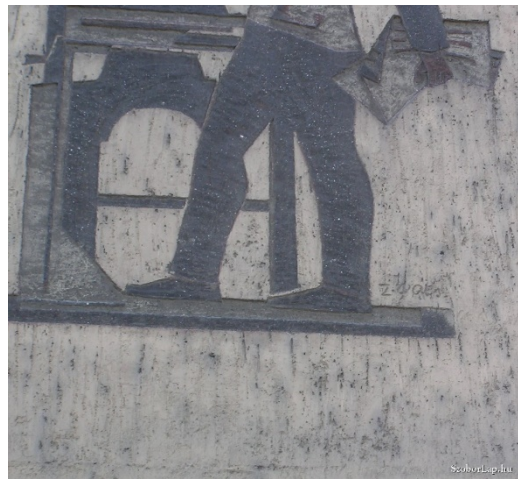
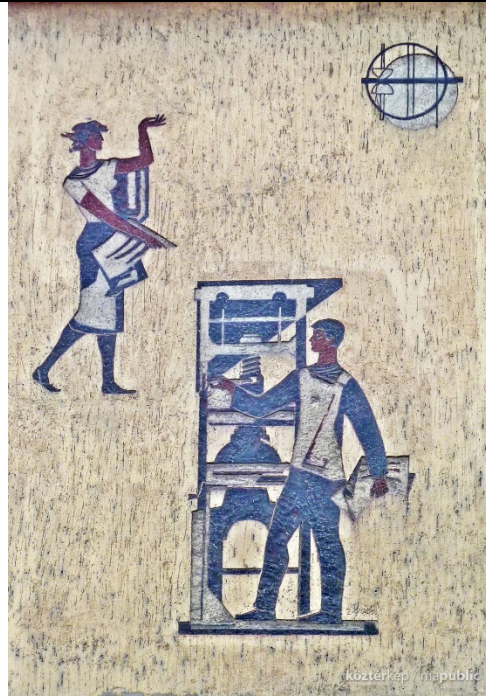
Állapotfotók 2021.:

<p>13. <i>Jelenlegi állapot leírása:</i></p>	<p>A sgraffito állapota ép, sérülés nem látható rajta. A hordozó épület homlokzata megkopott, de műszaki állapota megfelelő.</p>
<p>14. <i>Felújítási javaslat:</i></p>	<p>A homlokzaton lévő reklámhordozók és cégfeliratok elhelyezésének módja és megjelenése újragondolandó. Felújítás során figyelemmel kell lenni a sgraffitóra, azt eltakarni nem lehet!</p>
<p>15. <i>Felújítási támogatás:</i></p>	<p>-</p>
