TÖRZSKÖNYV 17.6

a helyi védelem alatt álló építészeti értékek nyilvántartására

1. A védett érték megnevezése:	református lelkészlak
2. Helye:	cím: Vác, Dózsa György út 54.
	helyrajzi szám: 2124
SZT kivonat:

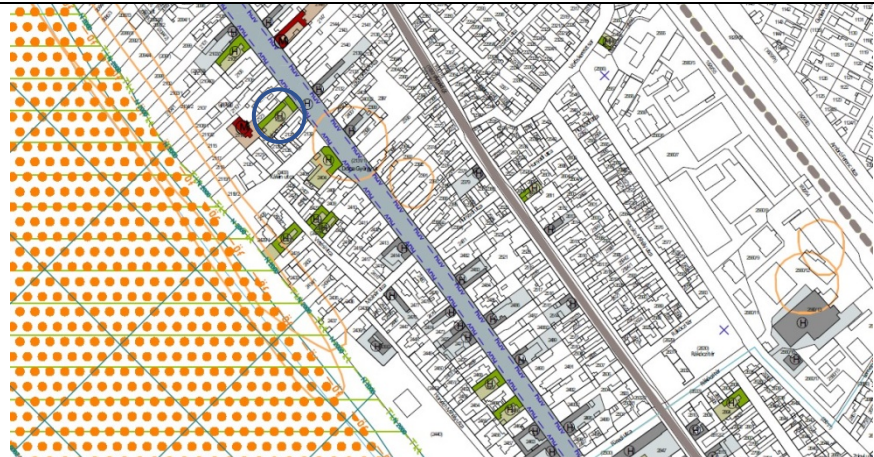
8. A védelem indoklása:	Az épület főhomlokzata, habár nem eredeti, annak meghatározó városképi megjelenése és helytörténeti értékei miatt megőrzendő.
9. a védelembe vett érték leírása	Az épület földszintes, L-alakú épület. Utcai homlokzata újjáépített az eredeti megjelenésének megfelelően. A homlokzat középső részén a kapuzatot keretező oszlopokkal és azokon nyugvó timpanonnal kialakított, kissé előreugró középrizalt található. Az homlokzat további két szélső része két, illetve háromtengelyes. Ablakai vakolatkeretezésűek, lábazata kőlabazat.

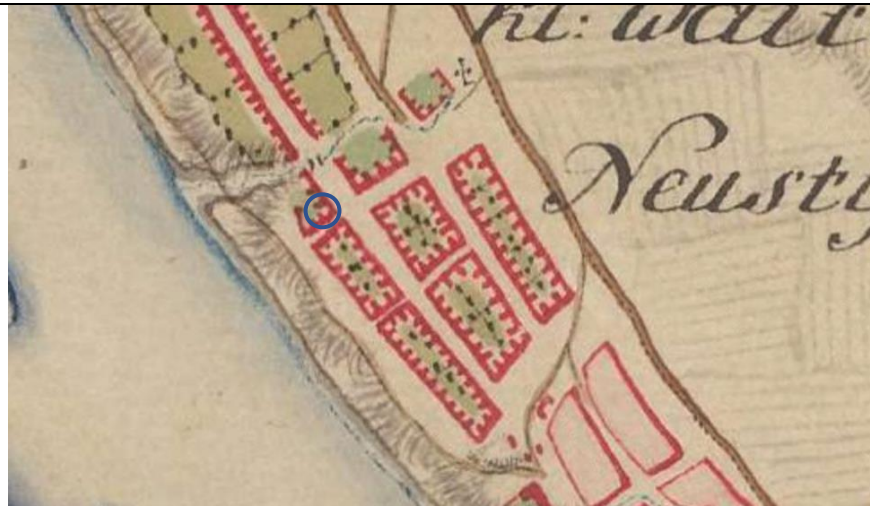
Az épület tömbje a Magyarország Első Katonai Felmérés (1782-1785) térképen jól kivehető. Az adott területen már ábrázoltak házakat, de a térkép részletezettségéből adódóan a pontos helyzetét az épületnek nem lehet meghatározni.

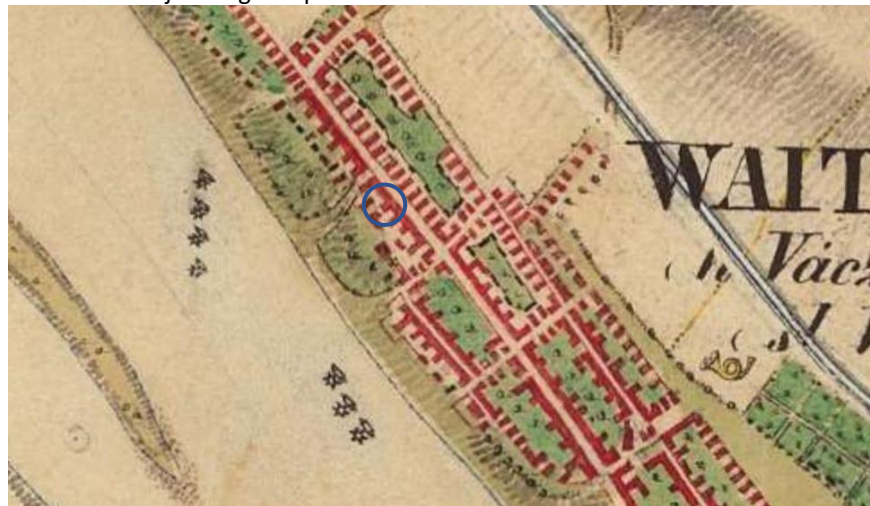
A Második Katonai Felmérés (1819-1869) térképen is jól kivehetők a házak, de itt még nem látható a jelenlegi beépítési mód.

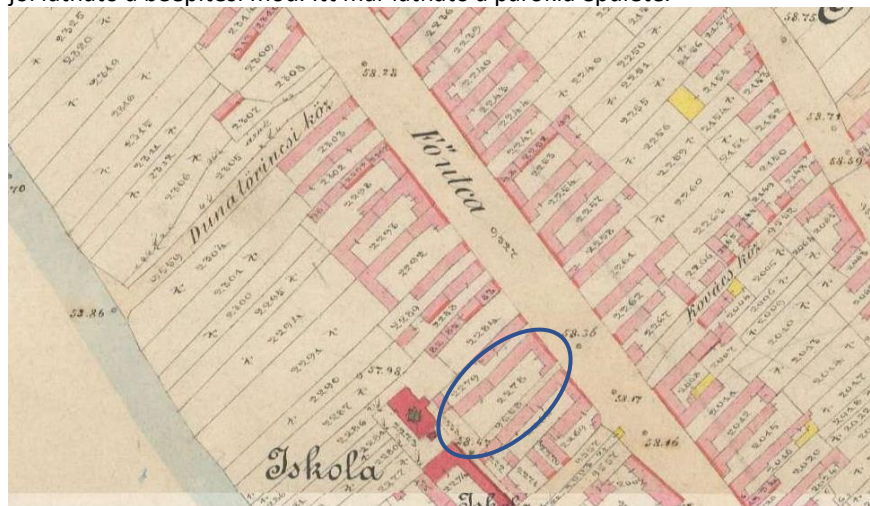
A Kataszteri Térkép (XIX. század) pontosabban ábrázolja az épületek elhelyezkedését, jól látható a beépítési mód. Itt már látható a parókia épülete.

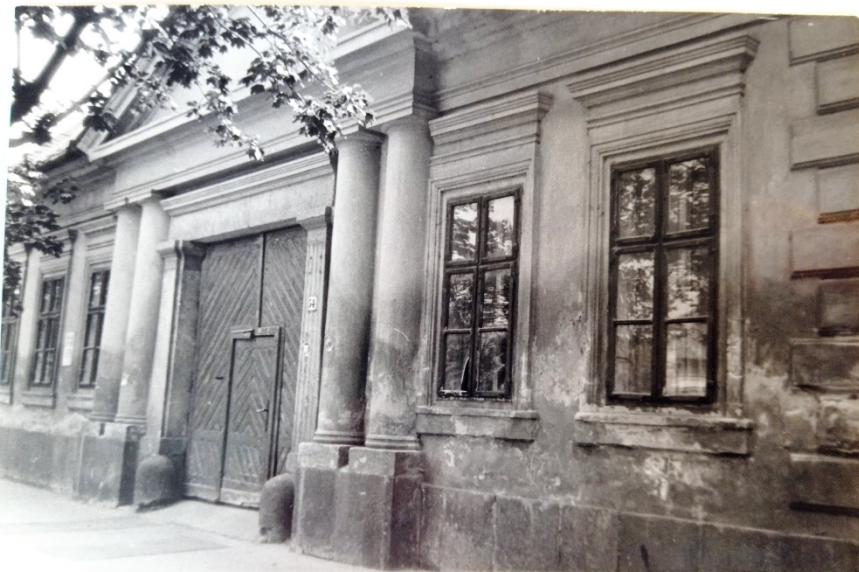
Állapotfotó 1984:

Még az eredeti homlokzat

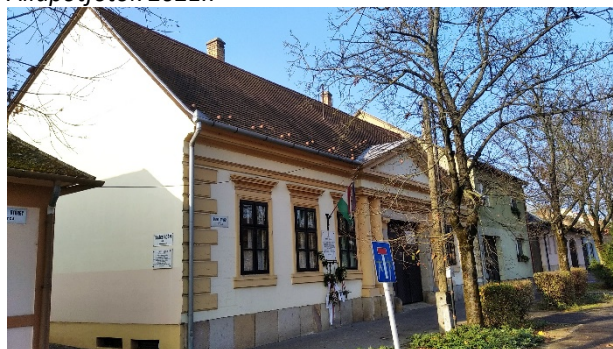
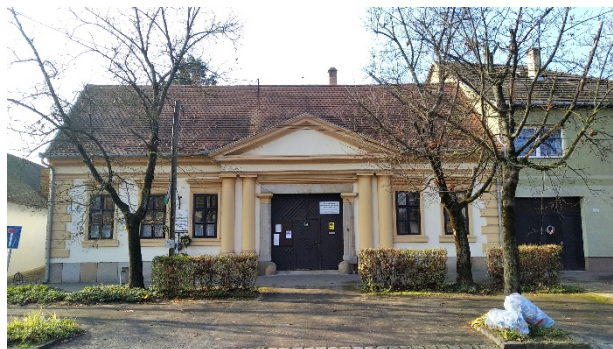
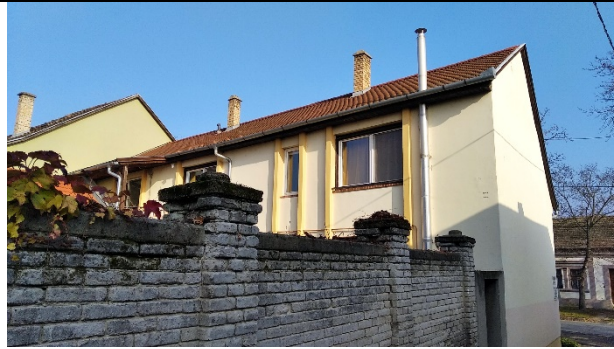
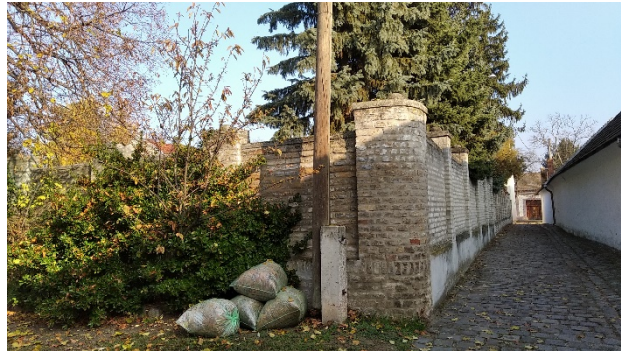
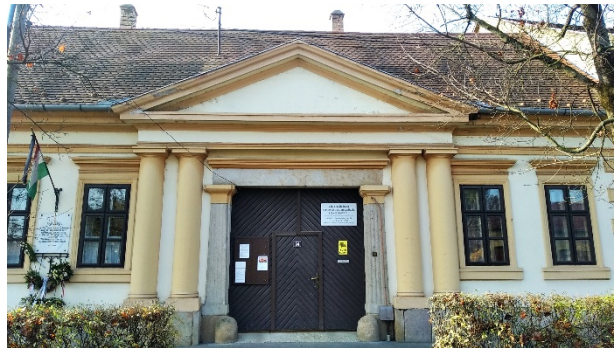
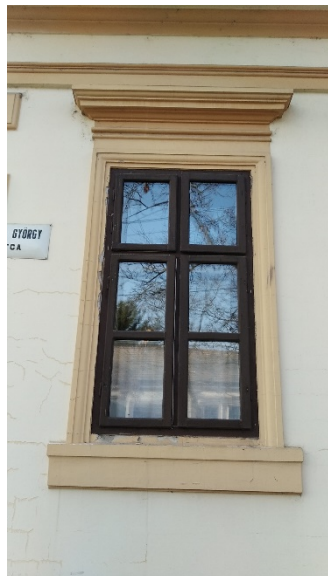
Állapotfotók 2021.:

Az épület homlokzata felújításra szorul. A timpanon felső részénél, illetve az eresznél több helyen leázási nyomok láthatók.

Az ereszek felülvizsgálata, azok szükség szerinti javítása javasolt a leázások

megszüntetésére. Ezt követően helyreállítandók a homlokzat sérült részei.
14. Felújítási támogatás:	-
